Bois clair au grain fin et à la croissance lente. De qualité Sawfalling, il laisse apparaître des petits nœuds bien intégrés dans la lame.

Essence issue de forêts scandinaves certifiées PEFC™.

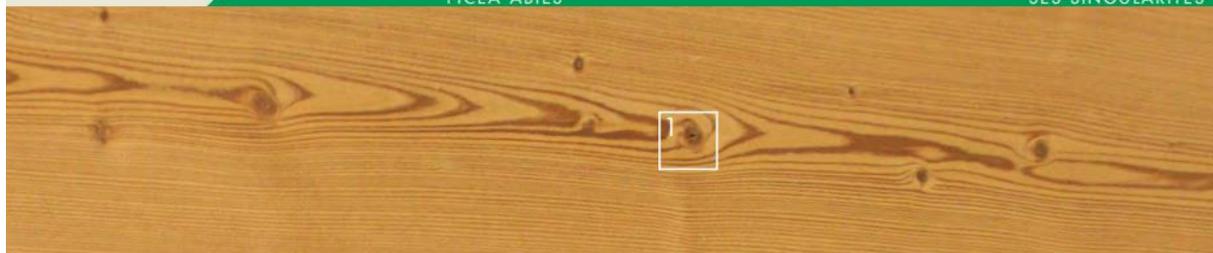
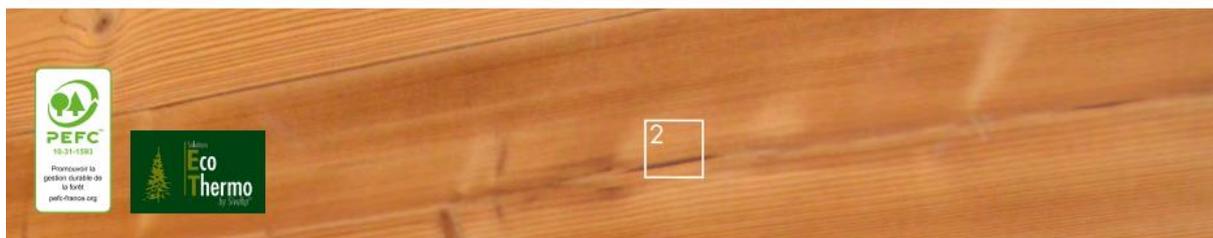
L'épicéa du nord peut être séché, étuvé ou thermostabilisé, pour une utilisation extérieure ou intérieure
